PROTOCOL SCHADECONTROLE

PSA FINANCE

05 2017

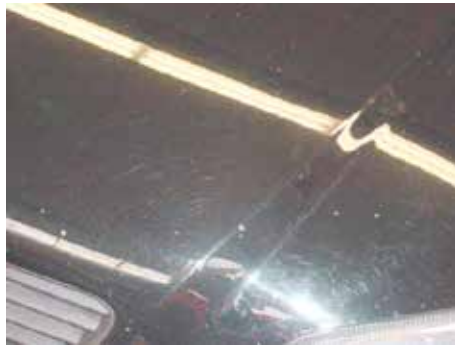
- Maximaal tien steenlagnpitjes bij voertuigen < 75.000 kilometer
- Minder dan 25% van het carrosserieonderdeel
- Steenlag mag licht ingeroest zijn
- Één deukje (te repareren middels modelleren)

Acceptabel (>75.000 kilometer)

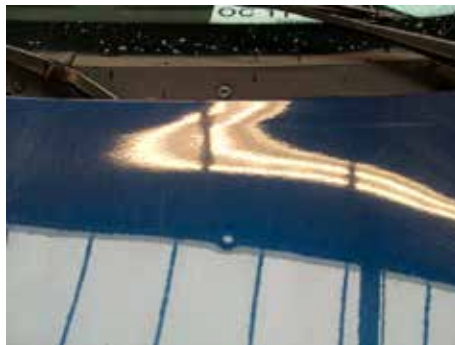
Acceptabel (één deukje te modelleren)

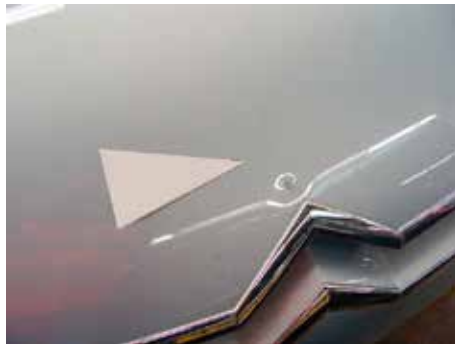
- 1 deukje (niet te repareren middels modelleren)
- Deukjes in het plaatwerk
- Meer dan 25% van het carrosserieonderdeel
- Roest in de vorm van roestblaasjes
- Meerdere deukjes / één deukje welke niet te modelleren is

Niet acceptabel (deukje niet te modelleren)

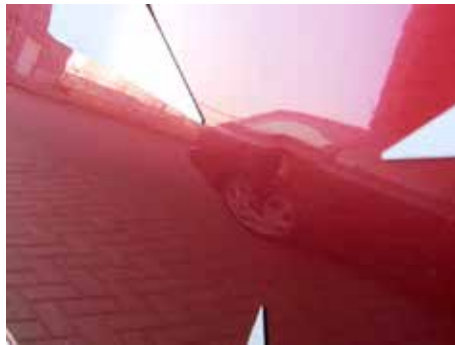
- Oppervlakkige lakbeschadiging (te poetsen/polijsten)
- Flauw deukje, niet gevouwen
- Maximaal 2 centimeter in diameter (ter grootte van een 1 euro munt)
- Maximaal 2 deukjes per deel

Acceptabel (maximaal 2 centimeter; niet gevouwen)

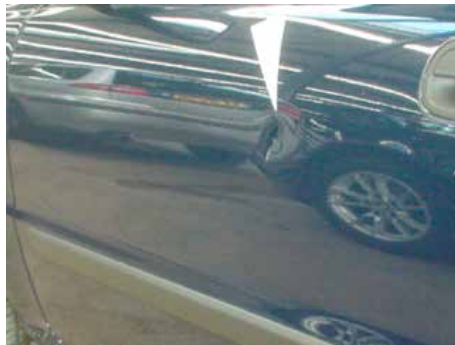
- Deukje met krasje door de lak heen
- Vouw deukje
- Deukje groter dan 2 centimeter in diameter (groter dan 1 euro munt)
- Meer dan 2 deukjes per deel

Niet acceptabel (deukje gevouwen)

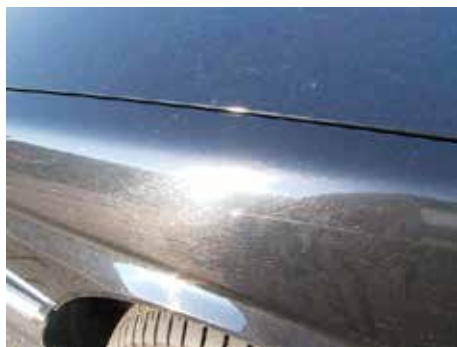
Wasstraatkrassen zijn goed zichtbaar bij een felle lichtbron of in de felle zon. Vooral bij donkere kleuren worden deze krassen gemakkelijk zichtbaar. Wasstraatkrassen zijn te poetsen en worden acceptabel geacht.

Acceptabel (wasstraatkrassen)

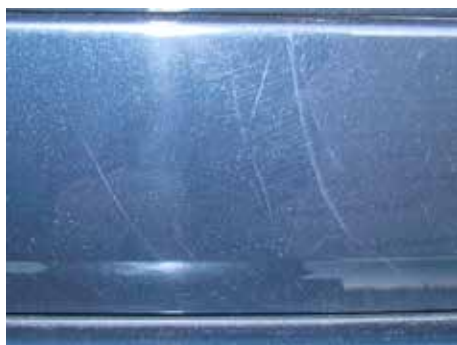
Poetskrassen, zijn oppervlakkige beschadiging van de bovenste (blanke laklaag). Deze krassen zijn niet door de lak heen en dus weg te poetsen. Indien één plek dof gepoetst is, wordt dit niet acceptabel geacht.

Acceptabel (oppervlakkige poetskrassen)

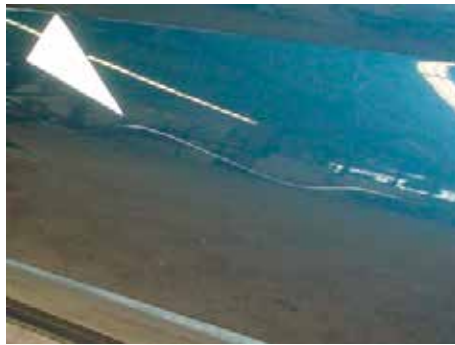
Niet acceptabel (kras door de lak heen)

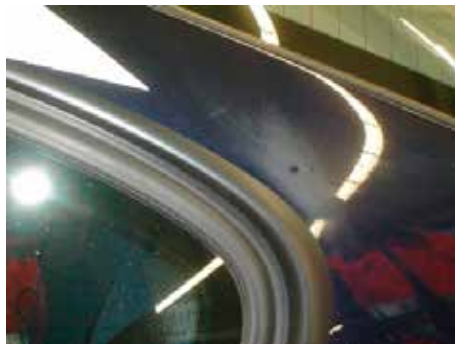
Niet acceptabel (op één plek dof gepoetst)

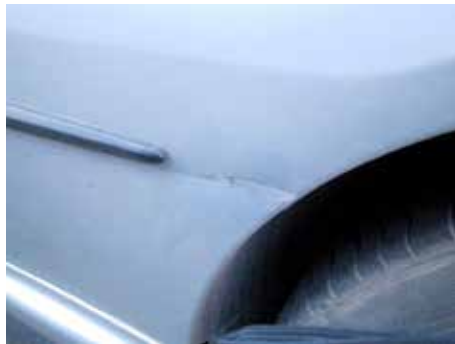
Niet acceptabel (gleedeuk)

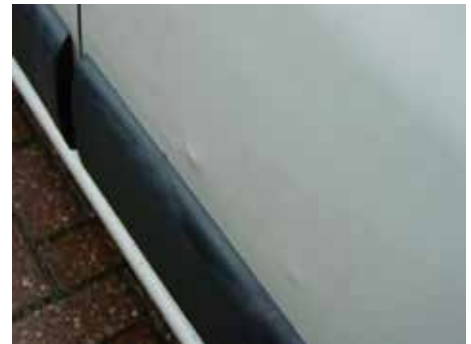
Niet acceptabel (deuken van binnen naar buiten)

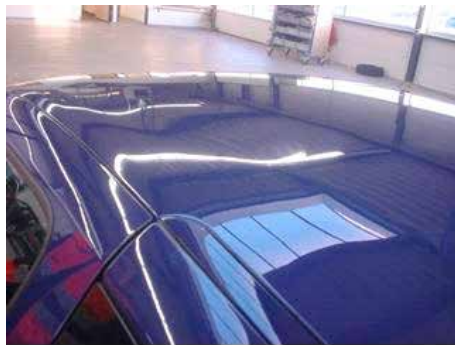
Niet acceptabel (molest; voetstappen op dak)

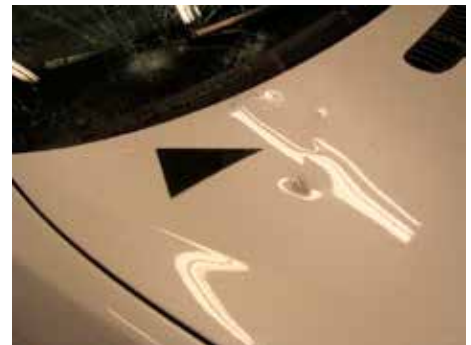
Niet acceptabel (molest; voorwerp op motorkap gegooid)

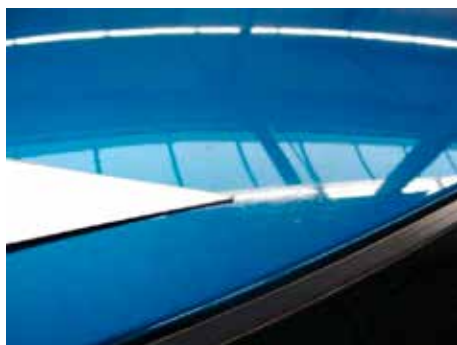
Niet acceptabel (vogelvuil; zichtbare aantasting)

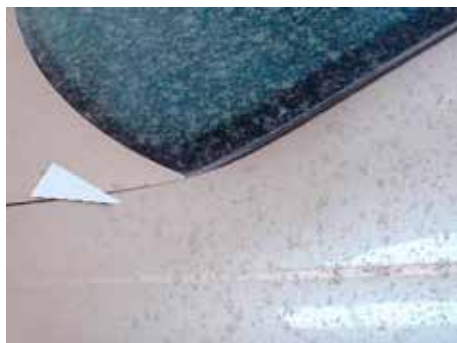
Niet acceptabel (chemie-inwerking; zichtbare aantasting)

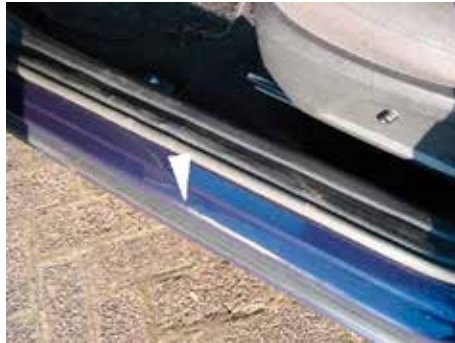
Acceptabel (lichte krasschade, niet door de lak heen)

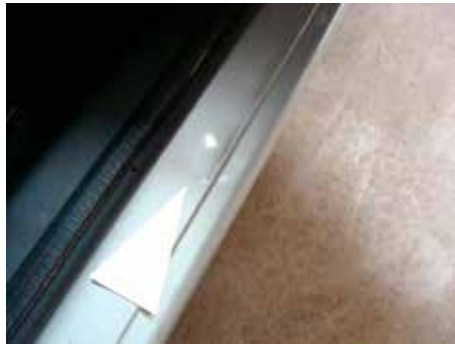
Niet acceptabel (dorpel gedeukt)

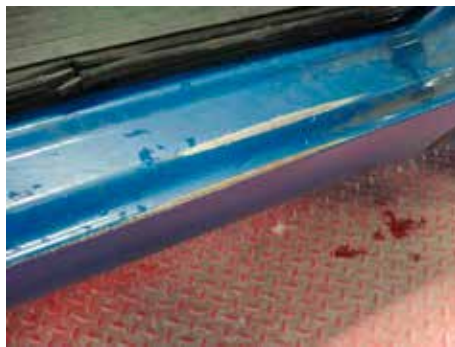
Niet acceptabel (roestvorming op en rond de beschadiging)

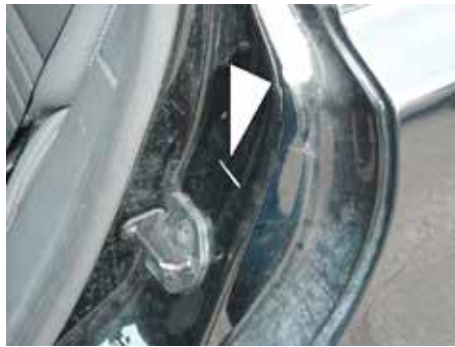
Acceptabel (krasje door de lak heen, geen roest/deukje)

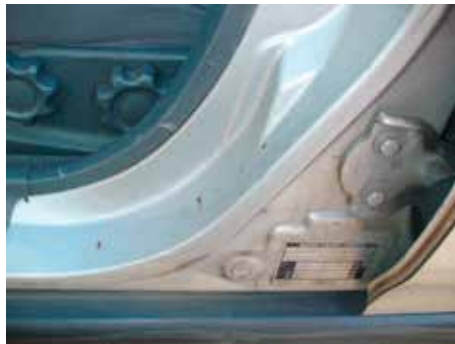
Niet acceptabel (sponning gedeukt/roestvorming)

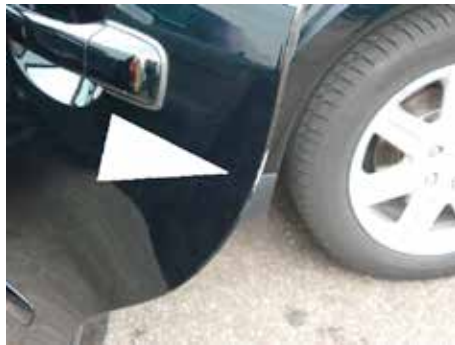
Acceptabel (lichte lakbeschadiging tot 10 cm.)

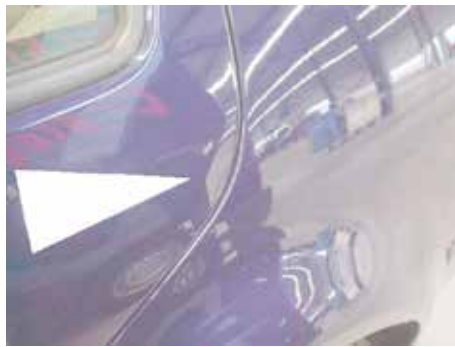
Niet acceptabel (portierrand gevouwen)

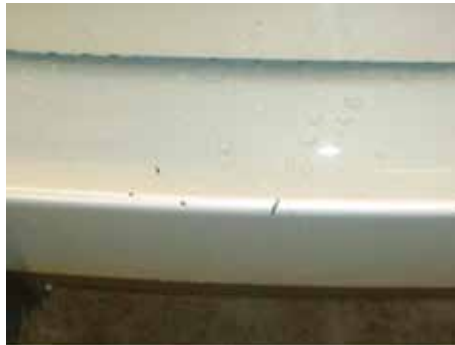
Acceptabel (maximaal 5 krasjes door de lak heen)

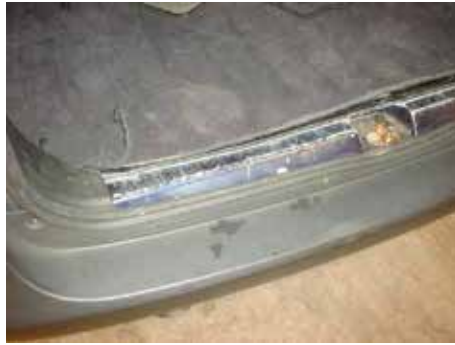
Niet acceptabel (tenzij het een bedrijfswagen betreft)

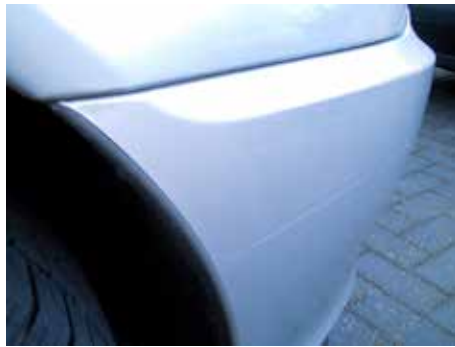
Acceptabel (lichte lakbeschadiging)

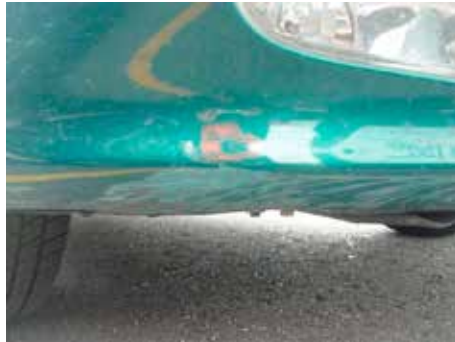
Acceptabel (onderzijde voorspoiler)

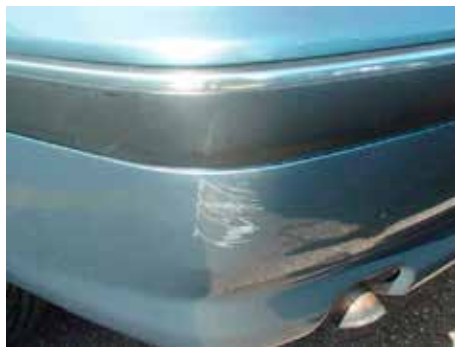
Niet acceptabel (beschadiging tot op de grondlak)

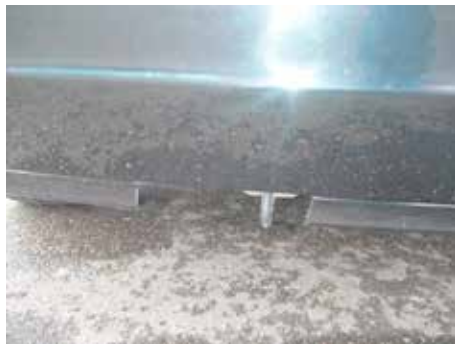
Niet acceptabel (uitsparing gedemonteerde trekhaak)

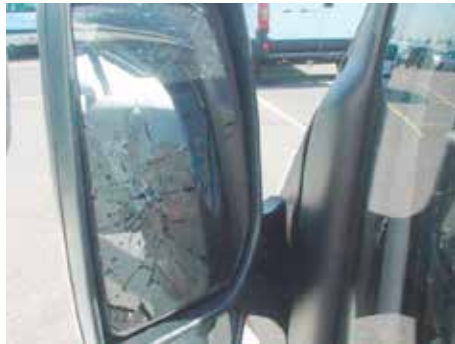
Niet acceptabel (spiegelglas gebarsten)

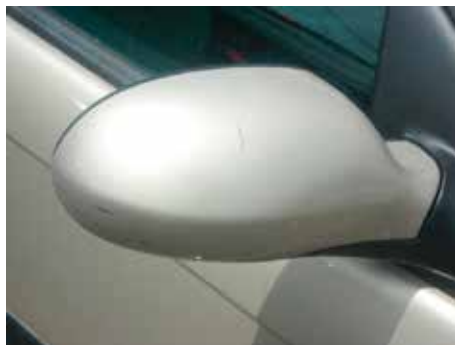
Niet acceptabel (krassen door de lak heen)

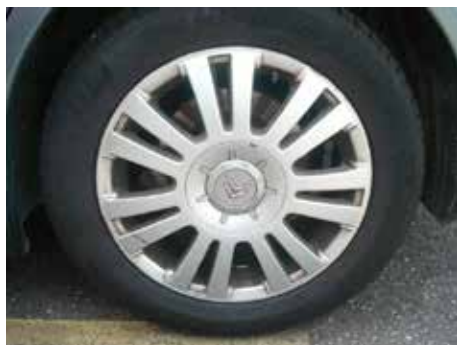
Acceptabel (velg beschadiging buitenste rand tot max. 10 cm)

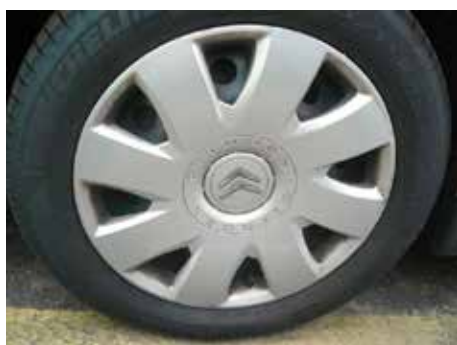
Acceptabel (lichte oppervlakkige schaafplek, max. 10 cm)

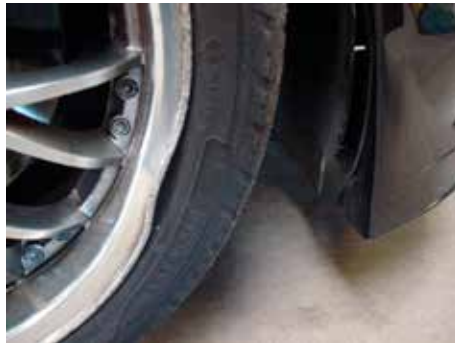
Niet acceptabel (velg gedeukt)

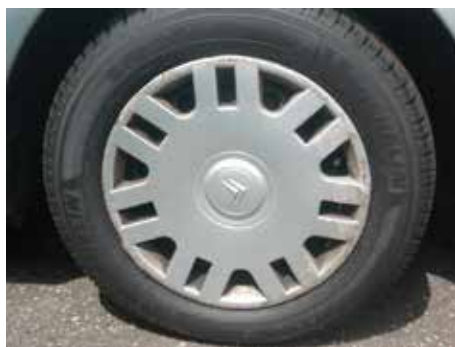
Niet acceptabel (beschadiging tot in het kunststof)

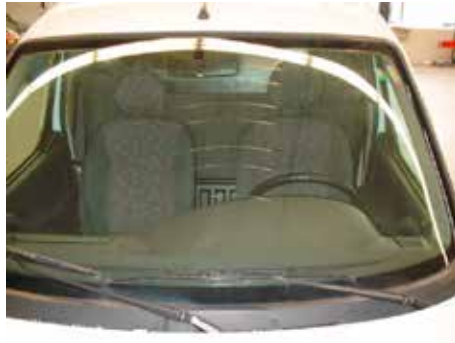
Niet acceptabel (krassen door ruitenwissers)

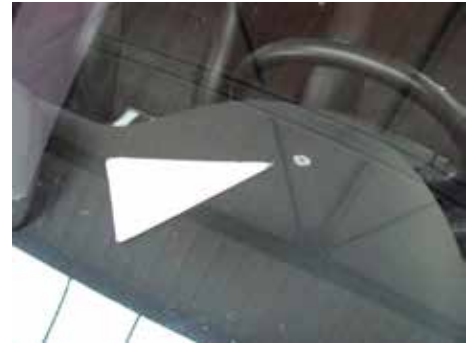
Indien een voertuig is voorzien van een warmtewerende voorruit (blauw/paarse gloed; met een flinterdun laagje metaaloxide tussen de gelaagde glaspanelen van de voorruit) kan door ruitschade de tussenlaag van de ruit worden aangetast. Indien de tussenlaag zichtbaar is aangetast is dit niet acceptabel.

Niet acceptabel (tussenlaag warmtewerende ruit aangetast)

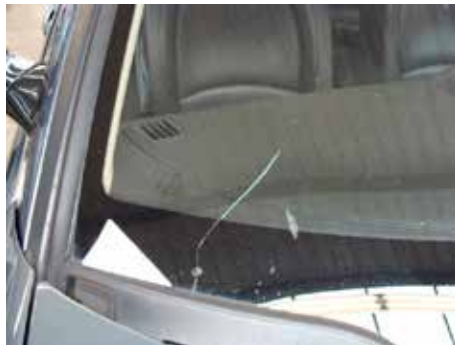
Niet acceptabel (sterretje uitgelopen in een barst)

Indien een pitje is uitgelopen tot een scheur dient de ruit vervangen te worden. Indien een pitje erg vuil is kan deze niet meer gerepareerd worden middels harsen.

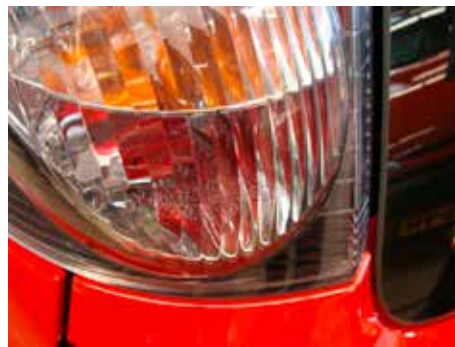
Acceptabel (haarscheurtjes van binnenuit)

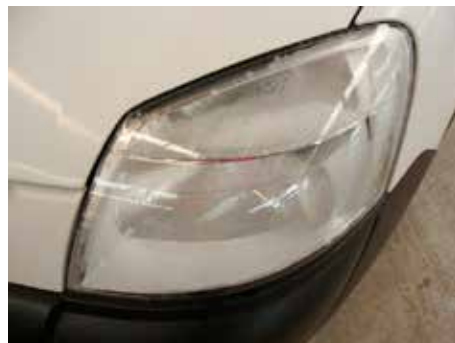
Acceptabel (condens in lichtunit; reflector niet aangetast)

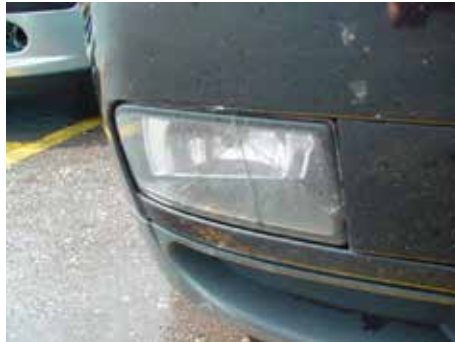
Niet acceptabel (scheur/barst in de lichtunit)

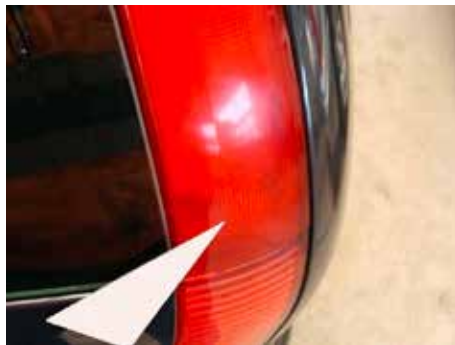
Niet acceptabel (barst in de lichtunit)

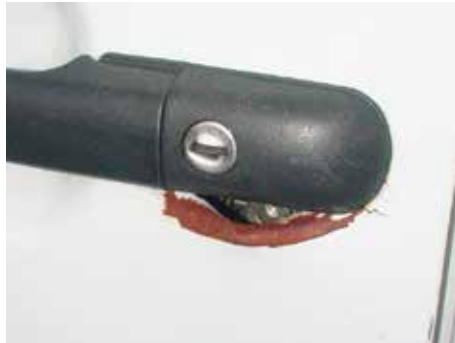
Niet acceptabel (niet gerepareerde inbraakschade)

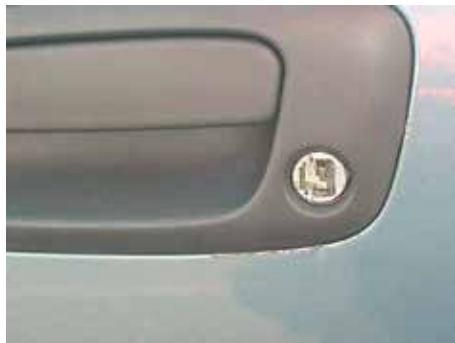
]Niet acceptabel (niet gerepareerde inbraakschade)

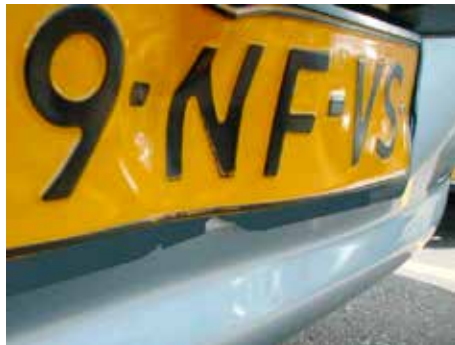
Niet acceptabel (kentekenplaat gedeukt)

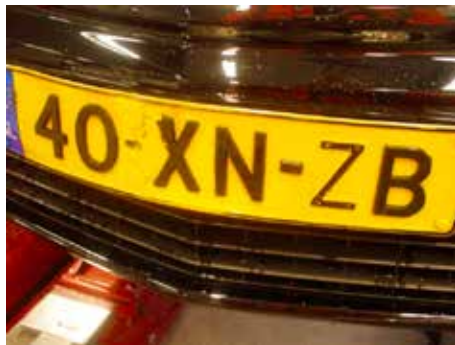
Niet acceptabel (luxe plaat; letters manco en gebroken)

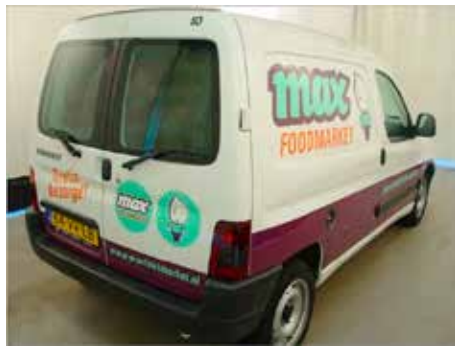
Niet acceptabel (bestickerd voertuig met reclame)

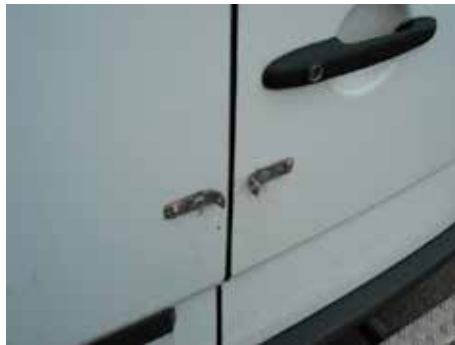
Niet acceptabel (sloten op het plaatwerk aangebracht)

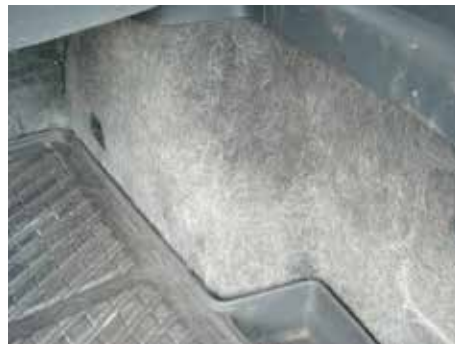
Niet acceptabel (ernstige vervuiling door hondenharen)

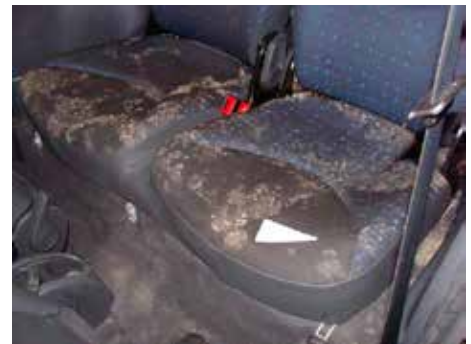
Niet acceptabel (schimmelvorming)

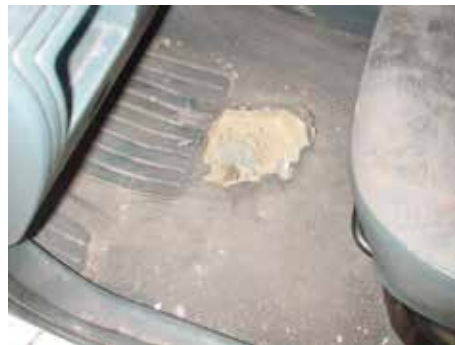
Niet acceptabel (gat in vloerbekleding)

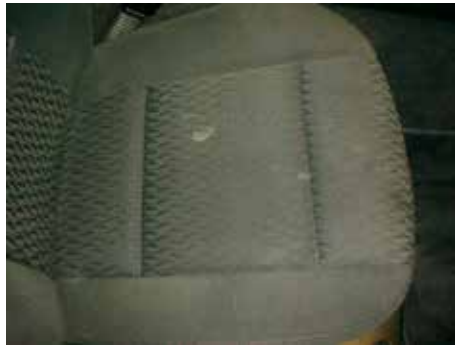
Acceptabel (vlekken verwijderbaar)

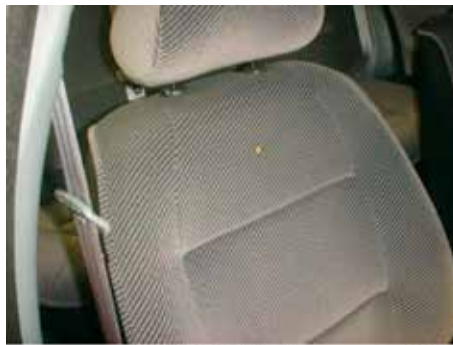
Niet acceptabel (brandgat in stoelbekleding)

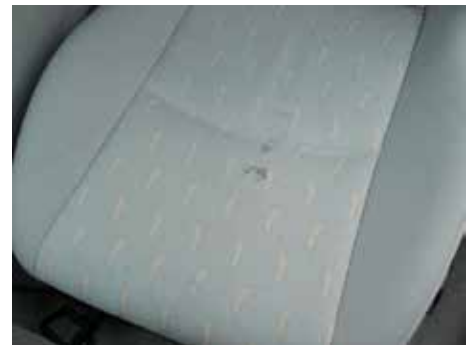
Niet acceptabel (vetvlekken)

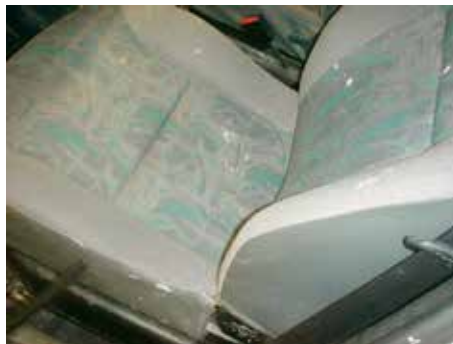
Niet acceptabel (verfvlekken)

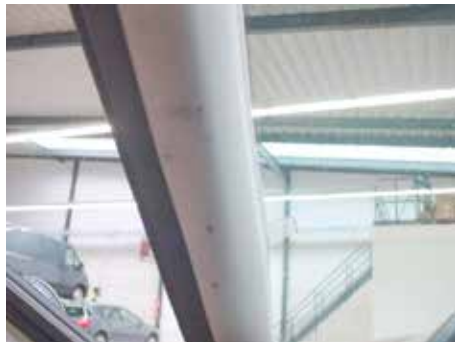
Niet acceptabel (brandplekjes raamstijl)

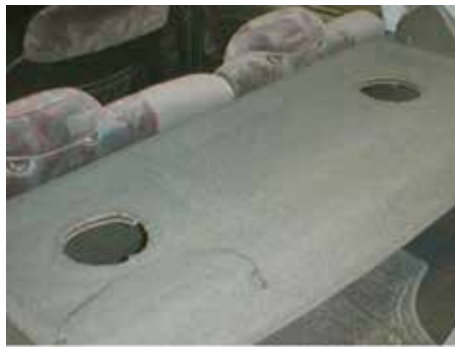
Niet acceptabel (speakers gedemonteerd)

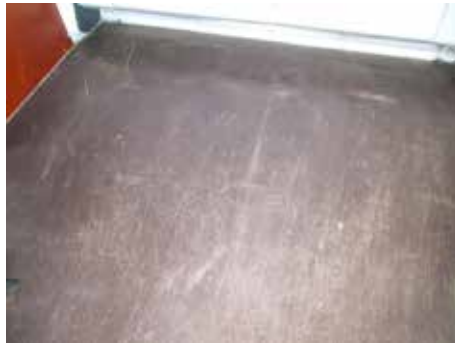
Acceptabel (lichte krasschade)

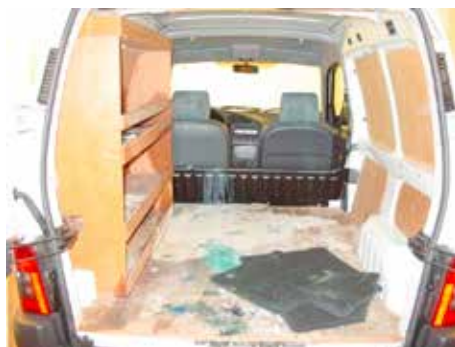
Acceptabel (verfvlekken op laadvloer)

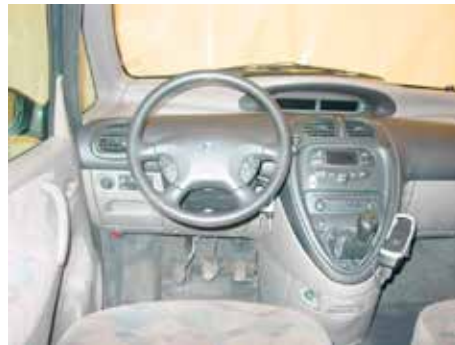
Acceptabel (carkit blijft gemonteerd, gaten niet zichtbaar)

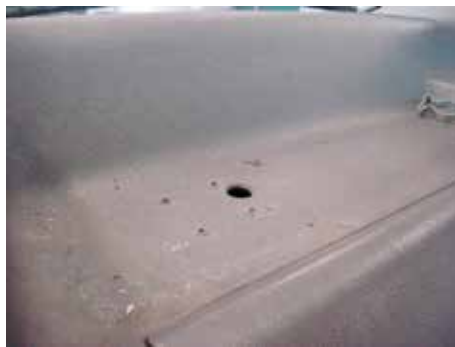
Niet acceptabel (doorvoergaten voor kabels)

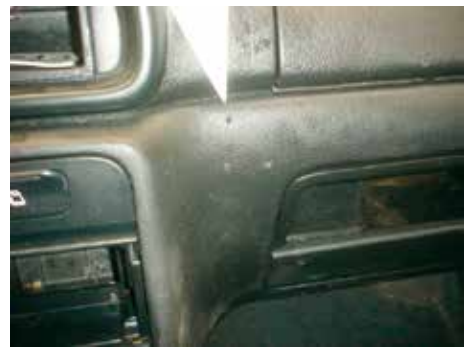
Niet acceptabel (gaten door gedemonteerde carkit)

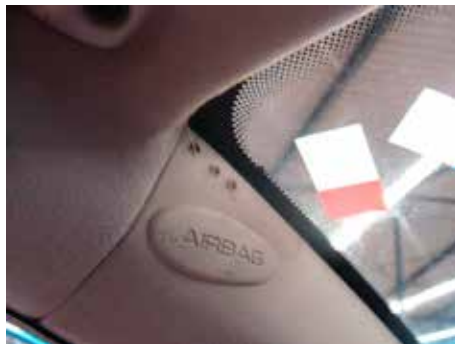
Niet acceptabel (microfoon gedemonteerd A-stijl)

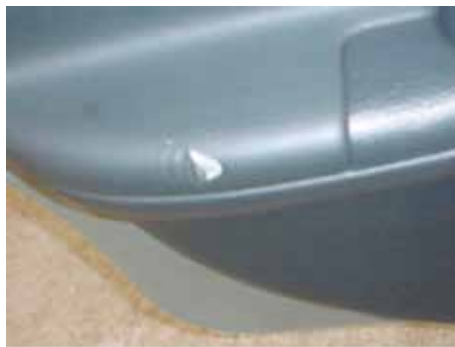
Niet acceptabel (scheur in bekleding deurpaneel)

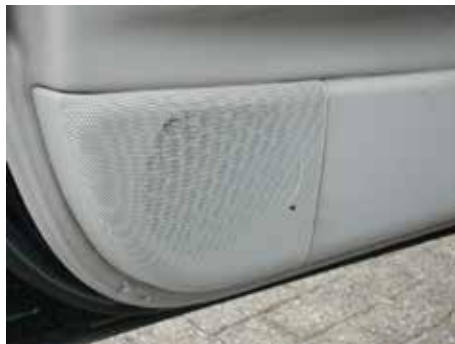
Niet acceptabel (scheuren in speakerkap)
